Aplikace metod technické diagnostiky na výrobních zařízeních

Applying Methods of Technical Diagnostic
on Production Devices

Student:	Bc. Vojtěch Pospíšil
Osobní číslo:	POS0203
Vedoucí diplomové práce:	Ing. David Šeděnka

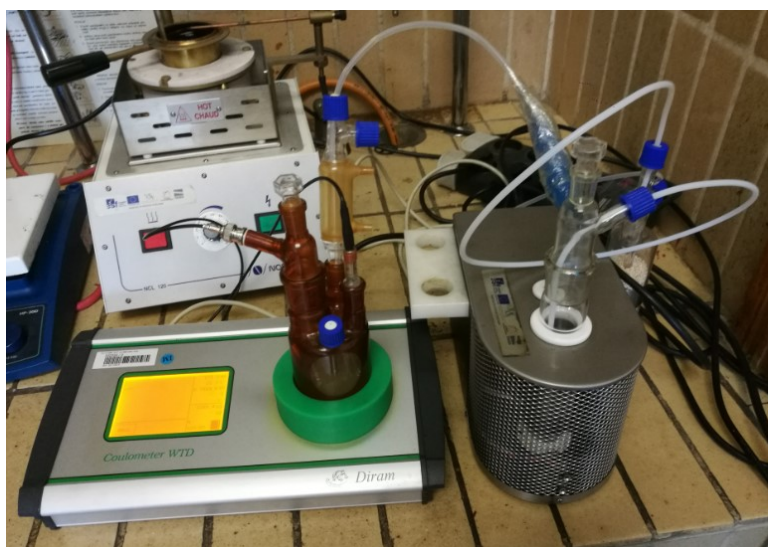
Obrázek 8 - Coulometr WTD s destilační píčkou [autor]

Pro tento test byl využit Coulometr WTD s destilační píčkou, které jsou zobrazeny na obrázku 8.

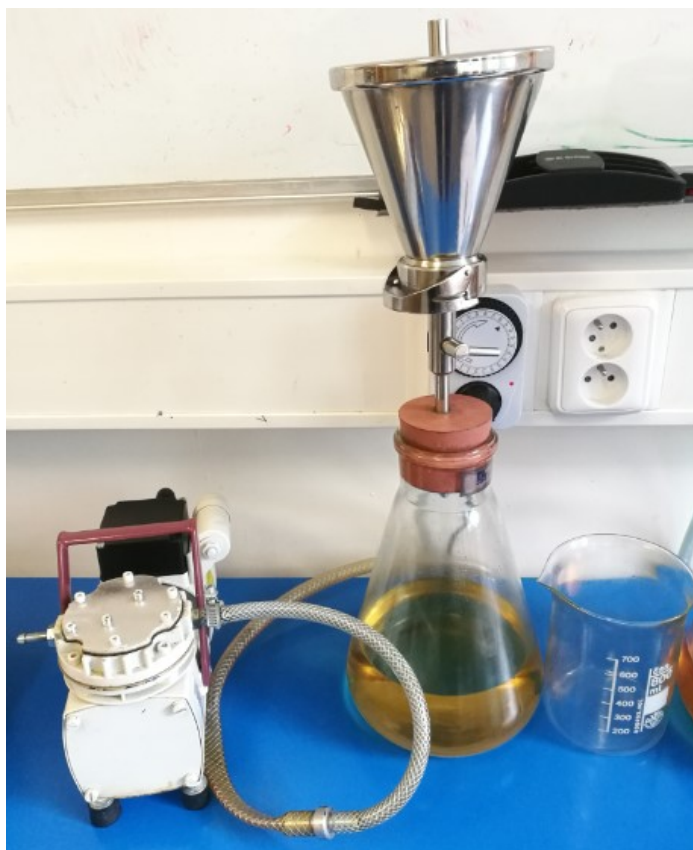
Pro zjištění počtu pevných částic ze vzorků oleje výrobních zařízení se nejprve provedlo smíchání vzorků oleje s technickým benzínem v poměru 1:10. Tato směs byla nalita do filtračního zařízení (obrázek 9) přes papírový filtr s pórovitostí 0,8 mikrometrů. Následně se filtr nechal pár minut vysušit. Posledním krokem bylo umístění papírového filtru pod mikroskop (obrázek 10), který je propojen se softwarem LAMBDASOFT 2007 nainstalovaným v počítači laboratoře TRIBO v prostorách VŠB – TUO.

Obrázek 9 – Filtrační zařízení [autor]

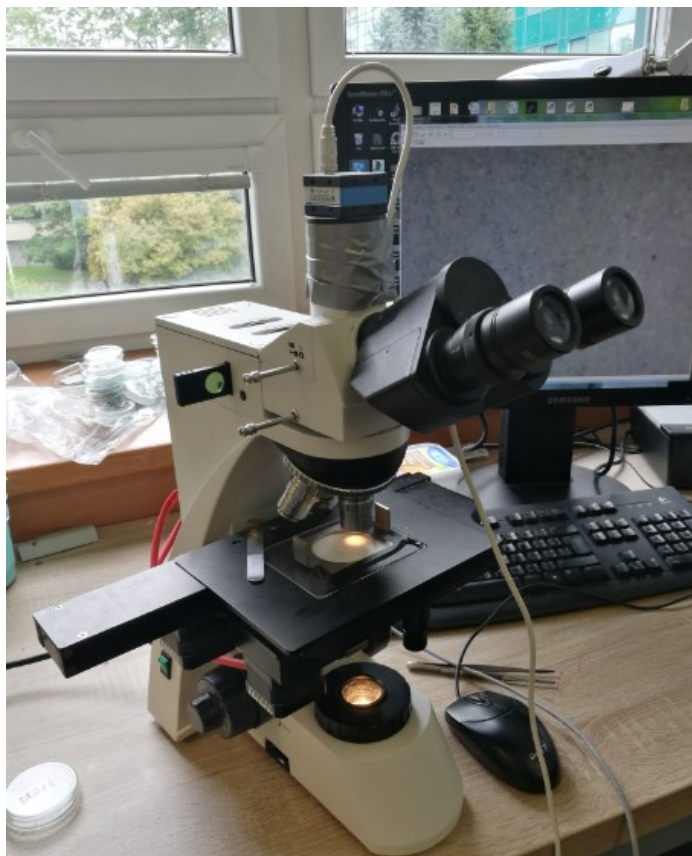
V softwaru se provedlo nastavení snímků na počet 30. Pomocí náhodného algoritmu docházelo ke snímání filtru mikroskopem a ukládání všech 30 snímků. Po skončení snímání byl softwarem vyhodnocen kód čistoty podle ČSN ISO 4406 a NAS 1638.

Obrázek 10 – Mikroskop propojený se softwarem LAMBDASOFT 2007 [autor]

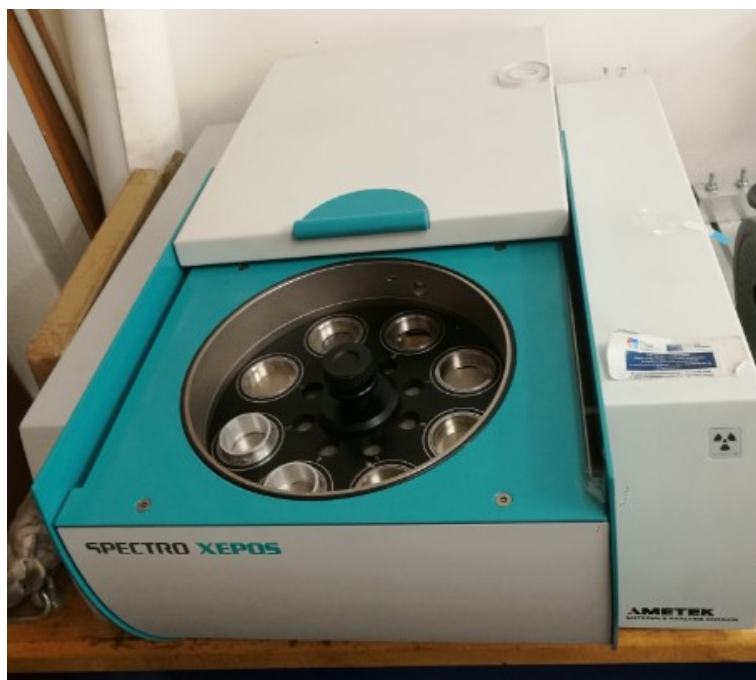
Obrázek 11 – Spectro Xepos – XRF [autor]

Principem rentgenového spektrometru je vyzáření rentgenového paprsku ze zdroje (rentgenky) do testovaného oleje. Toto záření má za důsledek vybuzení elektronů ze struktury atomu jednotlivých prvků [15]. Jedno měření, respektive prozařování trvá přibližně 18 minut. Výhodou spektrometru Xepos – XRF (obrázek 11) je, že dokáže testovat 8 různých vzorků při jednom měření. Výstupem měření je tabulka, kde jsou uvedeny jednotlivé prvky, které jsou popsány protonovým číslem, značkou, názvem, a především svojí koncentrací v jednotkách ppm. Příklad výstupní tabulky je na obrázku 12.

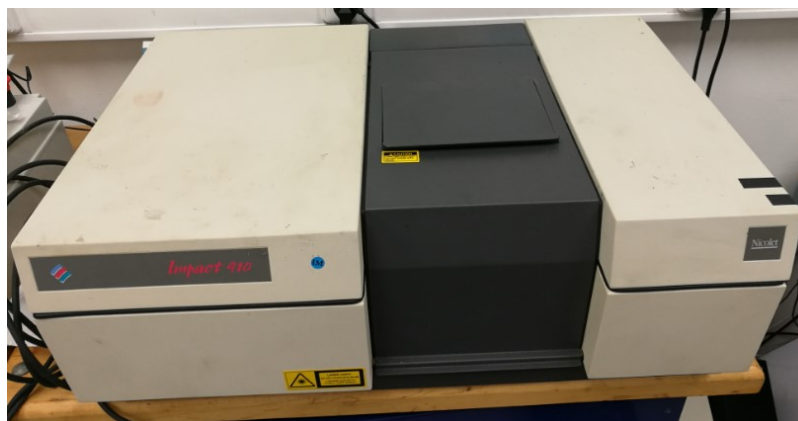
Obrázek 14 – Přístroj pro FT – IR analýzu [autor]

Principem této metody je nanesení tenké vrstvy oleje na krystal selenidu zinečnatého (obrázek 13). V průběhu analýzy dochází k $10 \div 12$ odrazům infračerveného záření uvnitř krystalu a zároveň pronikání do hloubky zkoumaného oleje $1 \div 2 \mu\text{m}$. Tím se vybudí molekuly zkoumaného oleje na vyšší vibrační hladiny a pohltní se záření určitých vlnových délek, které odpovídají složení zkoumaného oleje. Výstupem této analýzy jsou tzv. absorpční pásy, jejichž poloha – vlnčet (převrácená hodnota vlnové délky) koresponduje určitým sloučeninám. Přístroj pro spektrální analýzu je uveden na obrázku 14 [2].

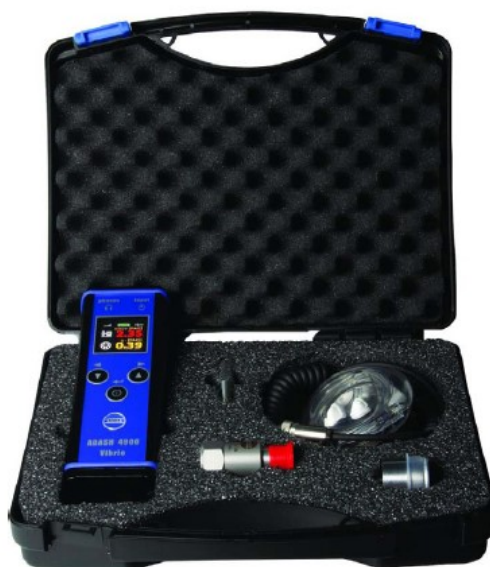
Obrázek 21 - Analyzátor ADASH 4900 - Vibrio M včetně příslušenství [19]

Analyzátor ADASH 4900 - Vibrio M (obrázek 21) je řazen do kategorie pochůzkového měření, nebo lze použít označení off-line měření vibrací. Jedná se o základní typ analyzátoru, který má pouze jeden vstupní kanál pro připojení akcelerometru a jeden výstupní kanál pro poslech signálu externími sluchátky (stetoskop). Další funkce jsou bezkontaktní měření teploty (rozsah -70 °C ÷ 380 °C), LED stroboskop pro stanovení otáček (rozsah 10 ÷ 18 000 RPM) a LED svítlna. Podrobnější technické parametry jsou uvedeny v tabulce 4. Přenos dat z analyzátoru do vyhodnocovacího softwaru DDS 2016 se provádí přes Micro USB. Ukázka pracovního prostředí softwaru DDS 2016 je zobrazena na obrázku 22.

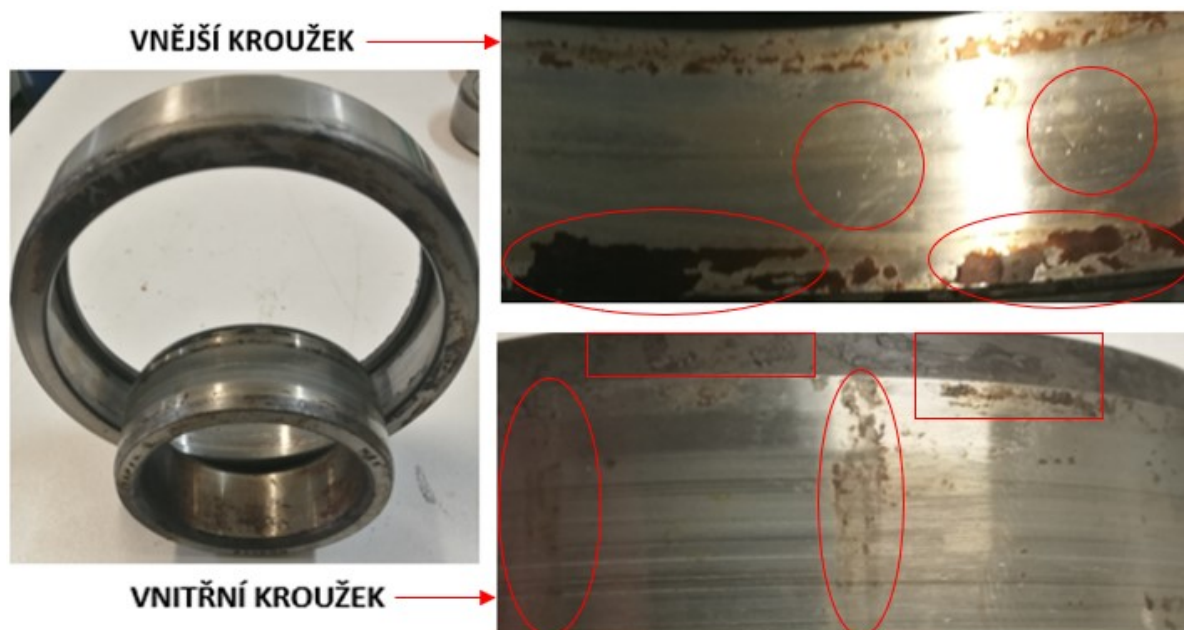
Pro ověření správnosti měření bylo poškození ložisko 92 (obrázek 64) i bezvadné ložisko 91 (obrázek 63) demontováno z motoru a následně vypreparováno. Na obrázku 64 je možno pozorovat několik druhů poškození ložiska. V detailu oběžné dráhy vnějšího kroužku jsou vidět stopy od tvrdých nečistot vzniklé zaválcováním za chodu ložiska. Dále je tu rozsáhlá koroze na obou kroužcích. Na vnitřním kroužku lze také spatřit stopy od degradovaného maziva a též otlaky od kuliček vzniklé vibracemi při transportu (dle informací z výrobní společnosti, DKB A 14 bylo před rokem dovezeno ze zahraničí) [21], [22].

Obrázek 64 – Vady na vnitřním a vnějším kroužku ložiska 92 [autor]

Z důvodu nepříznivého stavu ložiska 92 byla v polovině listopadu 2019 provedena při preventivní údržbě výměna motoru. Nový motor byl následně opatřen měřícími body ve stejných místech jako předchozí a následně několikrát změřen. Rozdíl mezi poškozeným a novým ložiskem 92 je pěkně viditelný v trendu zrychlení vibrací (obrázek 61), stejně tak i v kaskádě spekter zrychlení na obrázku 62.

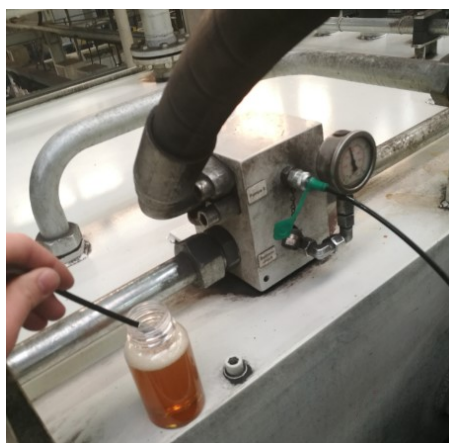
Obrázek 73 – Odběrné místo na DKB A5 [autor]

Odběry vzorků byly provedeny z měřicího místa v tlakové větvi potrubí dle obrázku 73. Výsledky z měření jsou uvedeny v tabulce 8.

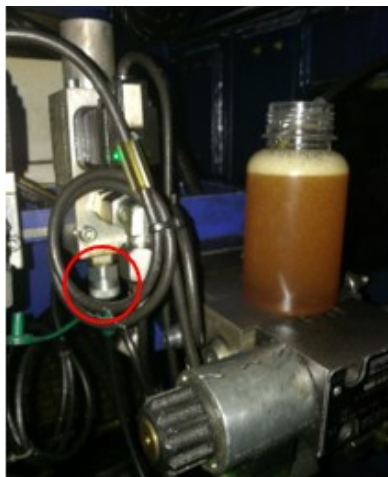
Obrázek 76 – Odběrné místo na DKB A12 [autor]

Odběry vzorků byly provedeny z měřicího místa v tlakové větvi potrubí dle obrázku 76. Toto odběrné místo bylo hůře přístupné, než tomu bylo u ostatních DKB. Nachází se mezi prvním a druhým tvářecím stolem ve směru od zásobníku. Odběr byl proveden v době, kdy tvářecí linka nevyráběla. Hydraulický obvod byl spuštěn do ručního režimu po dobu třiceti minut, aby bylo zajištěno promíchání a ohřátí oleje na provozní teplotu. Výsledky z měření jsou uvedeny v tabulce 10.

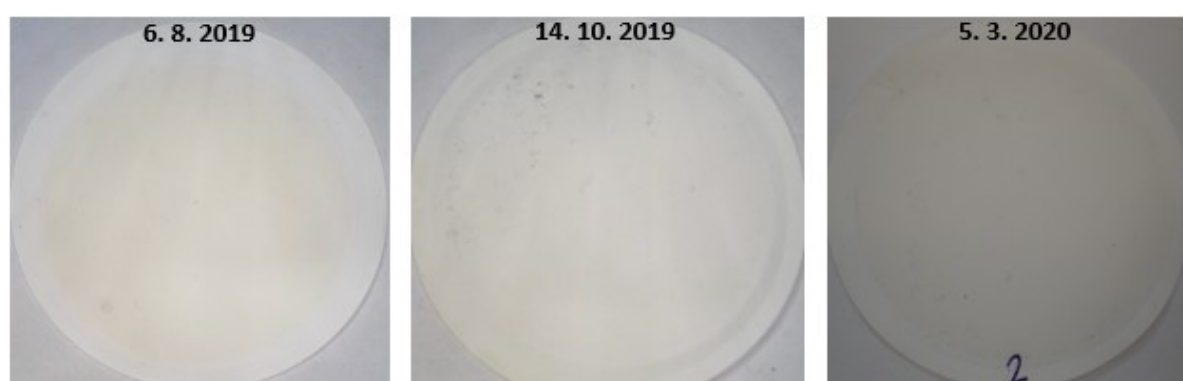
Obrázek 77 – Snímky papírových filtrů z DKB A12 [autor]

Dalším provedeným testem byla rentgenová spektrometrie. Výsledky jsou uvedeny v tabulce 11. Dále je přidán obrázek 77, na kterém jsou uvedeny snímky filtrů z jednotlivých měření.

Podobný scénář výsledků jako v případě DKB A5. V oleji jsou nejvíce obsaženy prvky mědi a chromu. Pravděpodobně je to způsobeno opotřebím vodících kroužků pístů a pístních tyčí na hydromotorech. Limitní obsah však u žádných z otěrových prvků nebyl překročen. Snímky papírových filtrů též nevykazují žádnou abnormalitu.

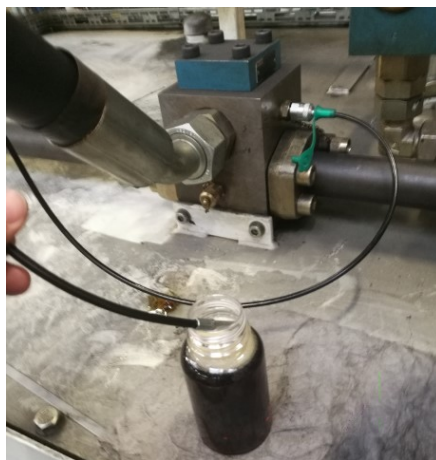
Obrázek 79 – Odběrné místo na DKB A14 [autor]

Odběry vzorků byly provedeny z měřicího místa v tlakové větvi potrubí dle obrázku 79, kde je též vidět černé zabarvení odebraného vzorku oleje.

Zčernání oleje může být způsobeno tepelným namáháním či oxidací. Stačí, aby v systému bylo několik zúžených míst, kde dochází k lokálnímu zahřívání oleje. V těchto místech mohou vznikat usazení, které jsou projevem teplotní degradace. To však hned nemusí znamenat, že všechny olej je zapotřebí vyměnit.

Proto bylo nutné provést analýzu reprezentativního vzorku oleje a přesvědčit se o jeho kondici. Výsledky z měření jsou uvedeny v tabulce 12.

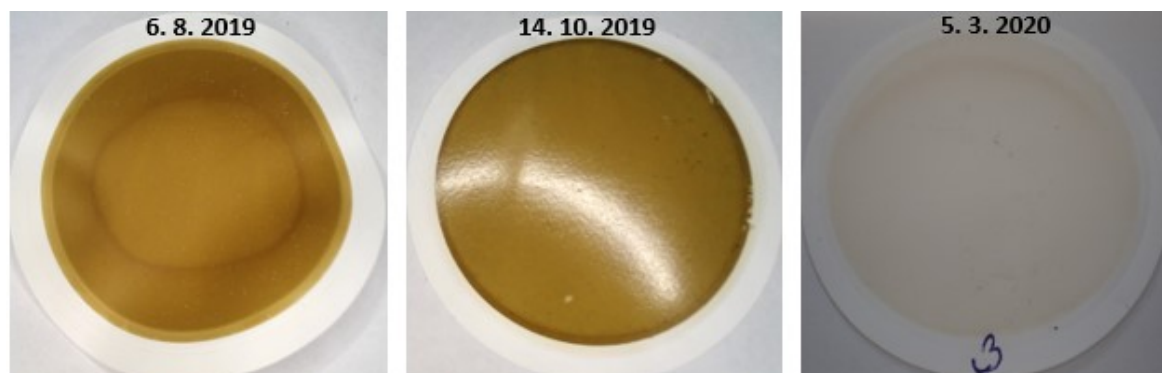
Obrázek 80 - Snímky papírových filtrů z DKB A14 [autor]

rozdíl je možno vidět na snímcích papírových filtrů (obrázek 80), které jsou zaneseny vysokým obsahem měkkých kalů (papírové filtry z prvních dvou měření).

Porovnáním obrázků 80 a 81 je možno stav oleje považovat za abnormální až kritický (po prvních dvou měření). Dalším problémem byl vysoký obsah mědi, který je patrný z prvkové analýzy (tabulka 13). Z těchto důvodů bylo výrobní společnosti doporučeno přefiltrovat olej. Proto dne 13. února 2020 byla na výrobní zařízení DKB A14 nainstalována filtrační stanice na měkké kaly (obrázek 82). Technické parametry filtrační stanice jsou uvedeny v tabulce 14.

Z výsledků lze vypožorovat, že hodnoty kódu čistoty (tabulka 12) a obsahu mědi (tabulka 13) se po filtraci rapidně zlepšily – vyhovující stav. Zlepšení je patrné i z obrázku 80, kde snímek filtru z posledního měření nevykazuje tak vysoký obsah měkkých kalů jako v předchozích měření.
